Kirchen in der Ukraine

Durch die veränderte politische Situation in den GUS-Staaten ist es wieder möglich geworden, Kirchen in ihrer originären Funktion zu nutzen. Die Restauration dieser bis zu 70 % verfallenen Gebäude gestaltet sich äußerst schwierig und zeitaufwendig. Ein Beispiel aus Charkow, Ukraine, stellen wir Ihnen vor.

Pantelejmon-Kirche in der Stadt Charkow

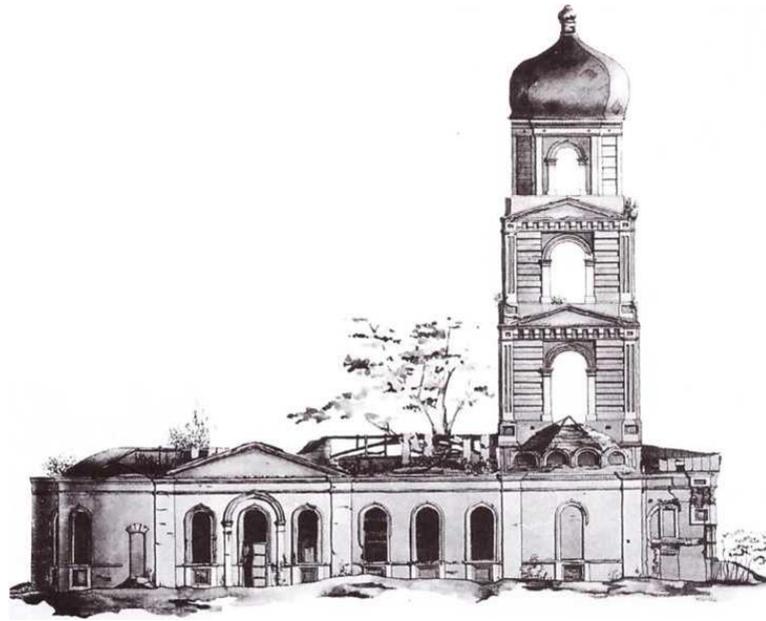
Die bis zu einem Meter dicken Kellerwände und die Gewölbe sind aus Voll-ziegeln mit den Abmessungen 26 x 13 x 7 cm mit Kalksandmörtel gemauert. Vor der Restauration war das Bauwerk in schlechtem Zustand, da es lange Zeit ungenutzt war und keine Reparaturen durchgeführt wurden. Zwar steht das Ziegelmauerwerk der Wände und der Gewölbe noch, doch hatte das Bauwerk den Kuppelüberbau über dem Zentralteil der Kirche sowie die kleinen, dekorativen Kuppeln über deren westlichem Teil verloren. Die Holzkonstruktion des Daches, der Stuckdekor des Innenraumes und die inneren Treppen waren zerstört.

Die Ansicht der Pantelejmon- Kirche vordem Wiederaufbau

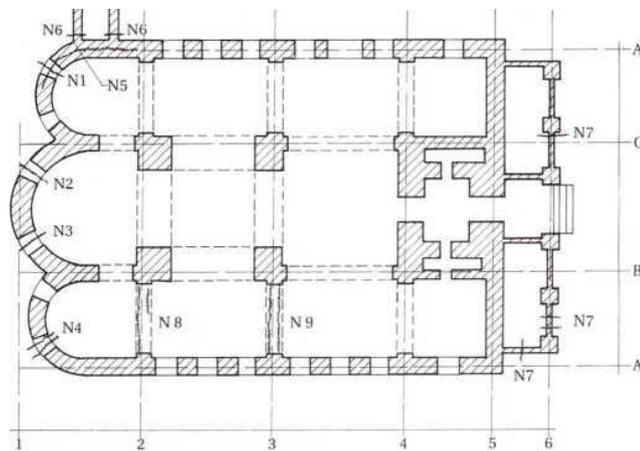
*Der Grundriß der Pantelejmon-Kirche
mit der Bezeichnung der Stellen mit den gefährlichsten Rissen*

Bei der Untersuchung des Mauerwerks wurden Risse festgestellt, die sich an einigen Stellen des Gebäudes über die gesamte Wandhöhe zogen und bis in die Fundamente reichten. Diese Risse hatten die Tragfähigkeit der Fundamente in einigen Bereichen der Kirche vermindert.

Auf dem Grundrißplan der Kirche (s. o.) sind die gefährlichsten Risse, die in den Mauern vorhanden waren, dargestellt.

Als Grund für die Rißenstehung wurden der hohe Grundwasserspiegel und die unterschiedlichen Baugrundverhältnisse mit den Bauwerkssetzungen aus ständigem Gewölbeschub an den Wänden der Apside angesehen.

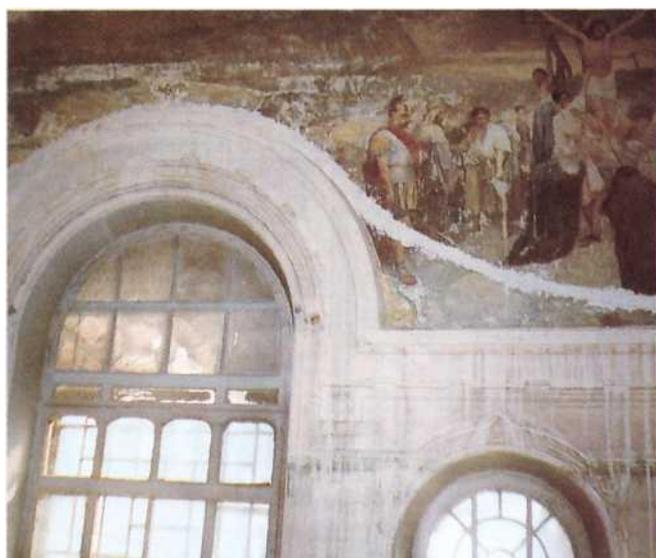
Zustand der Freskenmalerei in der Oserjanischen Kirche in der Stadt Charkow

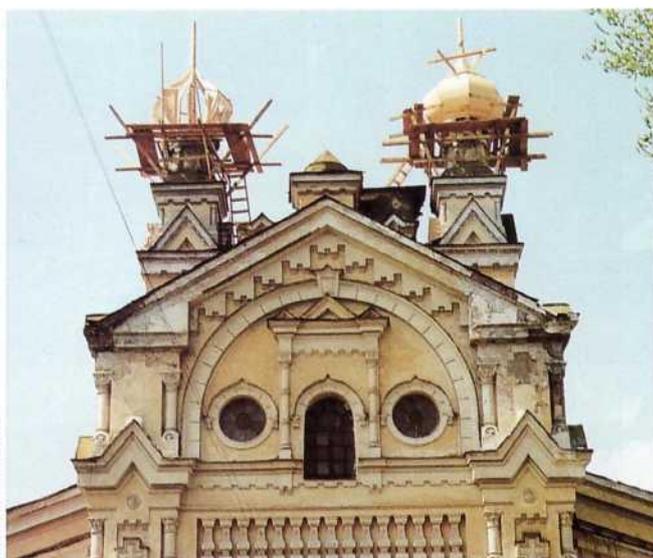
Die Montage der Kuppeln der Oserjanischen Kirche in der Stadt Charkow
